Suurulukid Männikul

Põhimaantee nr. 11 Tallinna ringtee km 19,00–26,16 Luige-Saku lõigu ja rohevõrgustiku Männiku tuumala suurulukiuuring

II etapp – lisaaruanne

Koostaja: OÜ Rewild

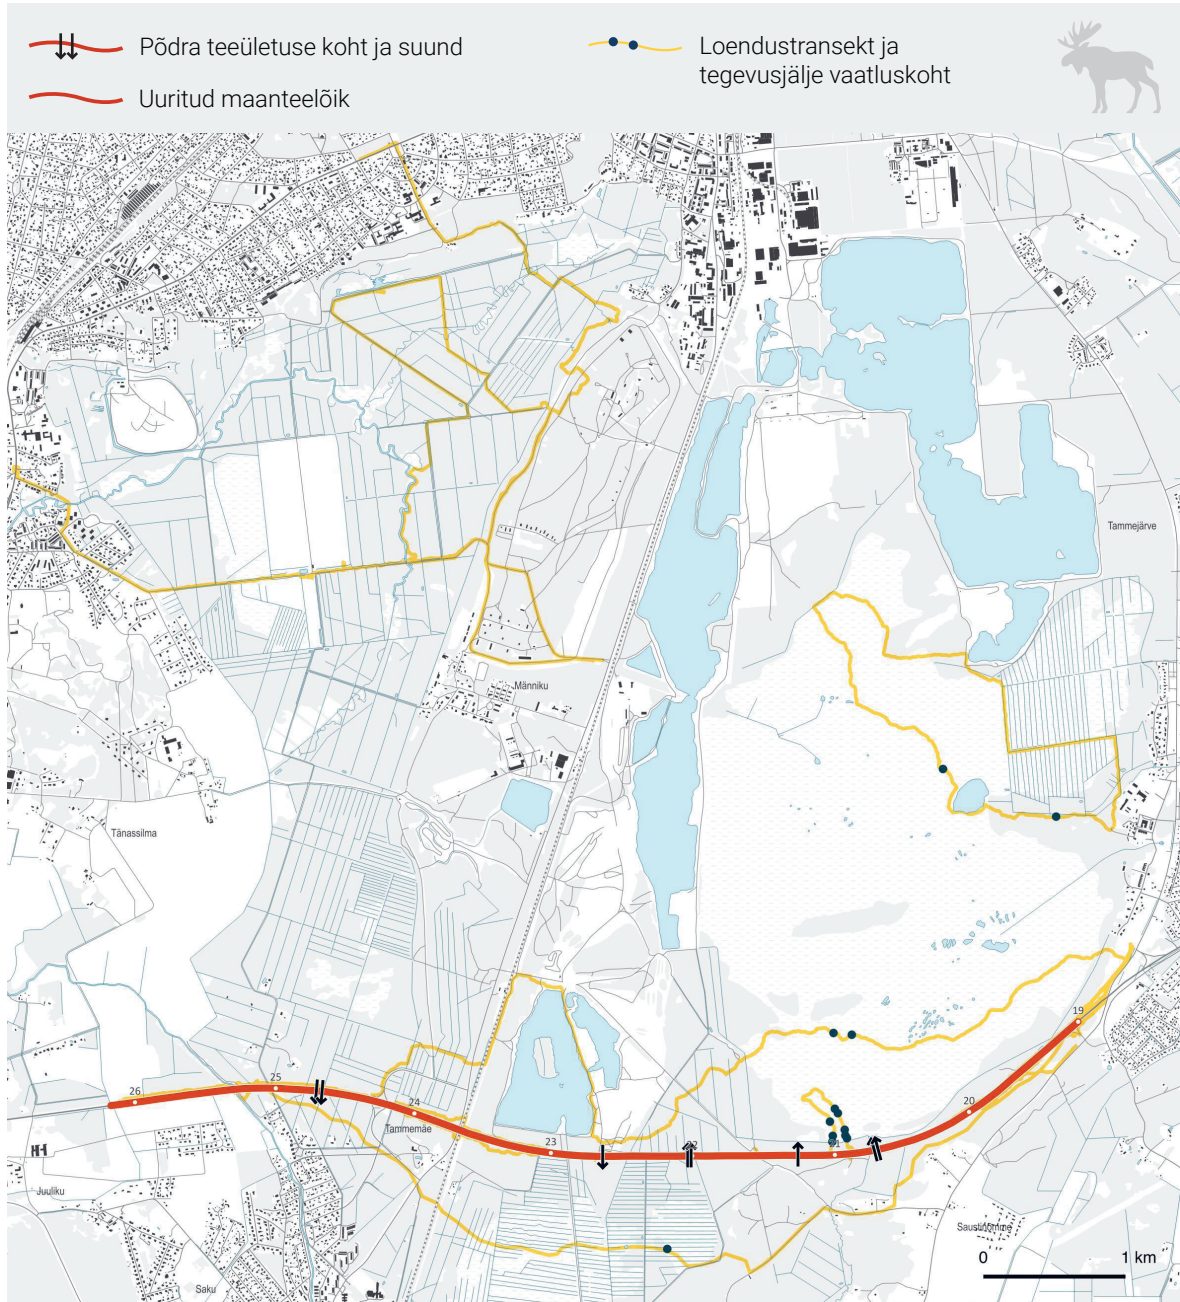
Joonis 1. Uuringu II etapi käigus registreeritud põdra tegevusjäljed Tallinna ringteel ja rohevõrgustiku Männiku tuumalal. Tähistus: must nool – teeületuse koht ja suund; tumesinine punkt – tegevusjalg, mis on registreeritud rohevõrgustiku Männiku tuumalas; kollane joon – loendustransect; punane joon – uuritud teelõik.

Figure 1. Tracks and signs of moose activity registered during the 2nd study stage on the Tallinn circuit road and at the Männiku core area of green network. Notation: black arrow – road crossing site and direction; dark blue point – track and/or sign registered at the Männiku core area of green network; yellow line – survey transect; red line – road section studied.

II etapi käigus läbiti kokku 104,4 km ulukite jäljeloenduse transekte (64,7 km Tallinna ringteel, 39,7 km rohevõrgustiku Männiku tuumalal). Transektidel registreeriti 31 põdra, 51 metssea ja 386 metskitse tegevusjälje vaatlust (joonised 1, 2, 3). Ulukite ruumikasutus ühtib üsna hästi I etapi käigus loodud elupaiga ruumilise paiknemise mudeliga – põdra tegevus registreeriti maantee kilomeetripunktide 21–25 vahel ning Männiku raba eri osades ja Tallinna ringteest lõuna poole jäävas soises metsas; metssea tegevus registreeriti maantee kilomeetripunktide 19–25 vahel ning Männiku raba eri osades ja Pääsküla raba piirkonnas; metskitse tegevus registreeriti arvukalt kogu uuritud maanteelõigu ulatuses ning kõigis Männiku roheala piirkondades, sh asulate ja teede vahetus läheduses.

Kõige sagedasemad põdra teeületuskohad registreeriti kilomeetripunktide 20–23 vahel ning kilomeetripunktide 24–25 vahel. Põtrade tegevus registreeriti arvukalt kilomeetripunktist 21 naabruses teest põhjapool. Seega on vajalikud põdrale sobivad läbipääsud Tallinna ringtee ja *Rail Baltic* raudtee ristumiskohas ning Tammemäe liiklussõlme ja Vääna jõe vahel.

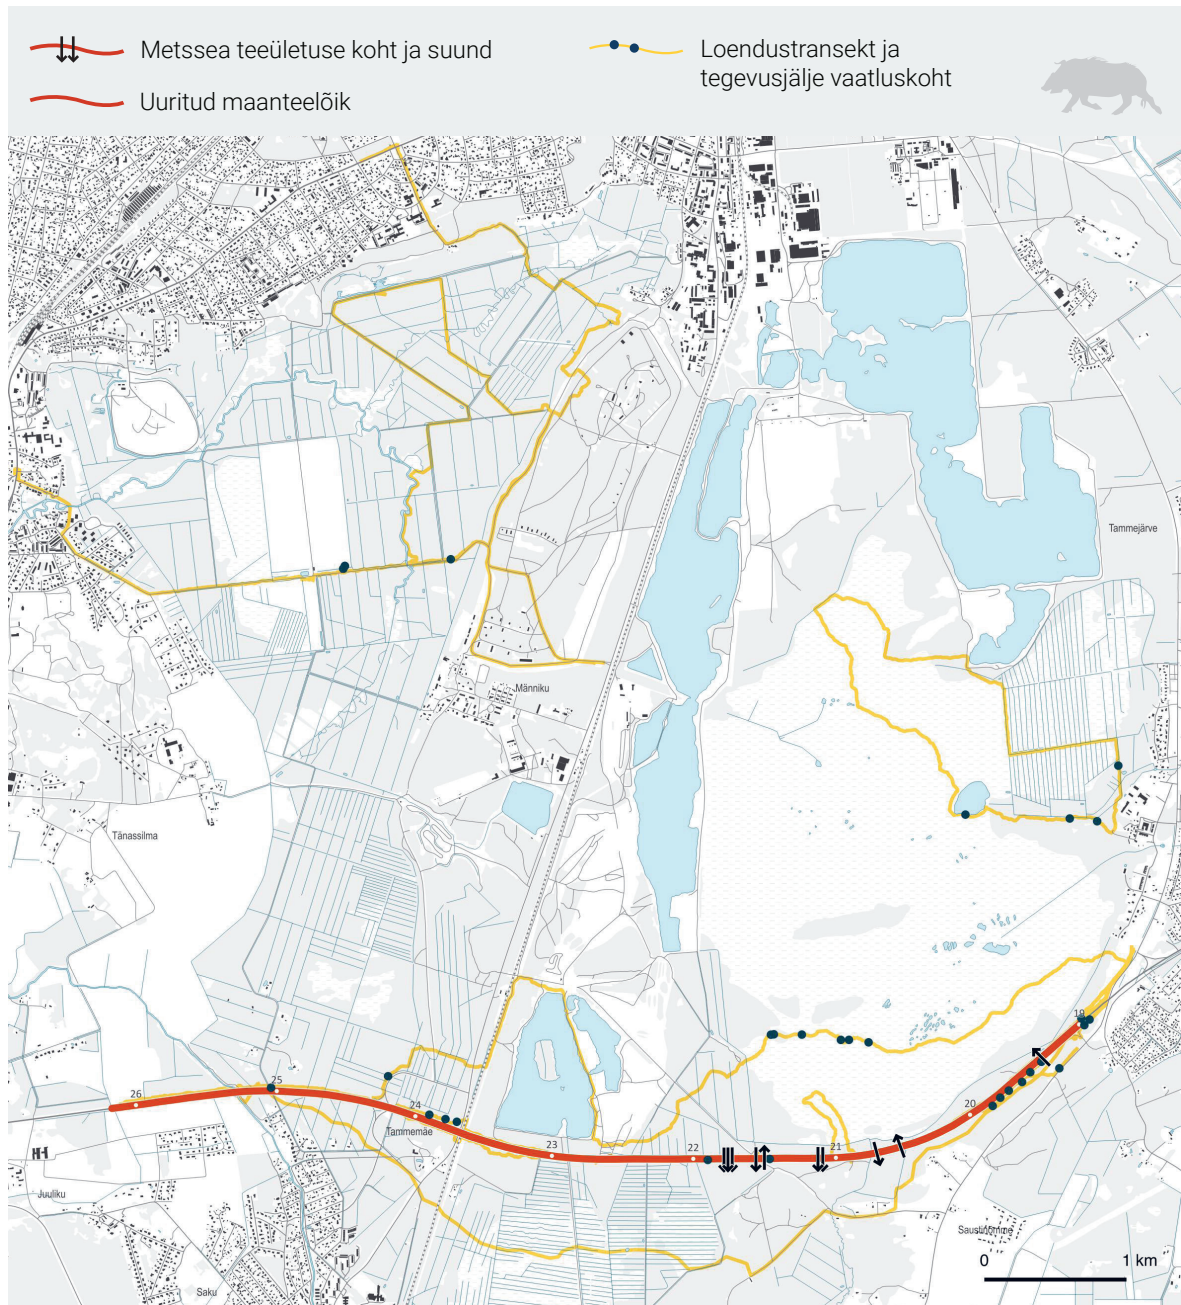
Joonis 2. Uuringu II etapi käigus registreeritud metssea tegevusjäljed Tallinna ringteel ja rohevõrgustiku Männiku tuumalal. Tähistus: must nool – teeületuse koht ja suund; tumesinine punkt – tegevusjalg, mis on registreeritud rohevõrgustiku Männiku tuumalas; kollane joon – loendustransect; punane joon – uuritud teelõik.

Figure 2. Tracks and signs of wild boar activity registered during the 2nd study stage on the Tallinn circuit road and at the Männiku core area of green network. Notation: black arrow – road crossing site and direction; dark blue point – track and/or sign registered at the Männiku core area of green network; yellow line – survey transect; red line – road section studied.

Metssiga ületas maanteed enamasti kilomeetripunktide 20–22 vahel. Metssea arvukas tegevus registreeriti maantee vahetus naabruses kilomeetripunktide 19–20 vahel ning Tammemäe liiklussõlme piirkonnas. Seega on olulised metsseale sobivad ulukiläbipääsud nii uuritud teelõigu keskkosas, Tallinna ringtee ja *Rail Baltic* raudtee ristumiskohas mõlemal pool raudteed ning Tammemäe liiklussõlme ja Vääna jõe vahel. Oluline on arvestada metssea läbipääsu võimalusega ka Tammemäe viadukti aluse läbipääsu rajamisel.

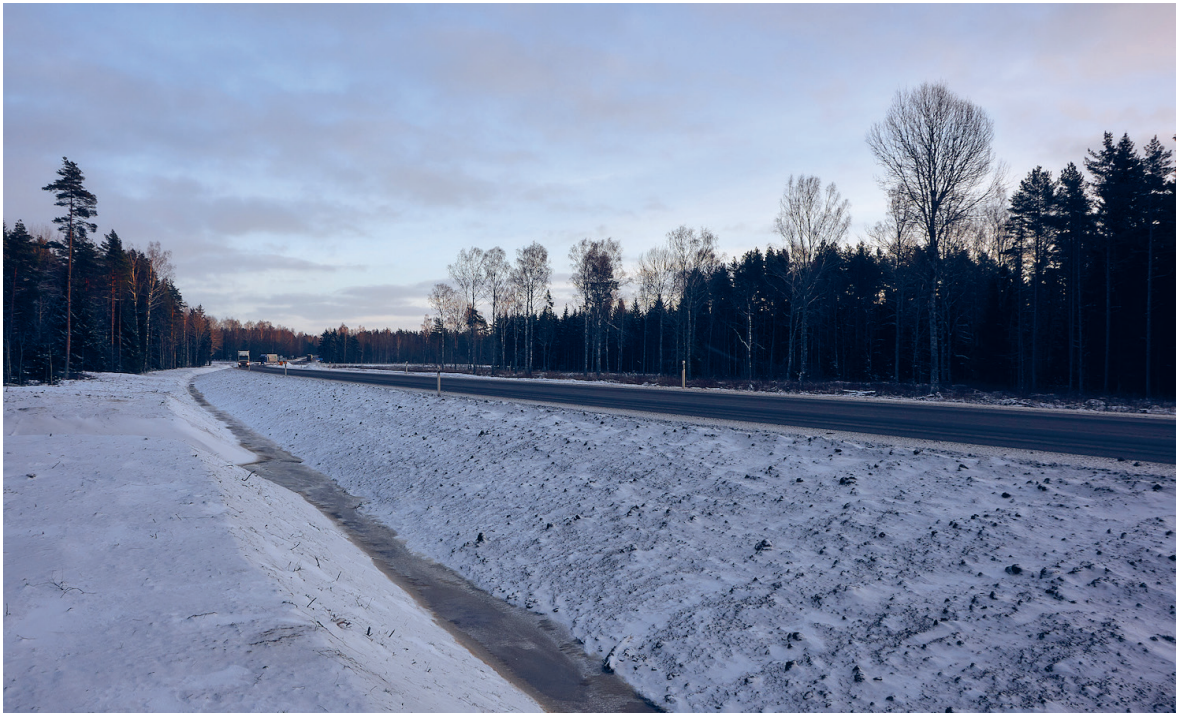
Foto 1. Olemasolev maantee ja elupaigad ette nähtud samatasemelise ülukiläbipääsu (piirdeaia katkestuse) lõigul kohas A.

Photo 1. The current road and habitats at the proposed same level wildlife passage (fence gap) section at the site A.

- **Koht A.** Samatasemeline ulukiläbipääs kilomeetripunktide 24,350–24,810 vahel (460 m). Eelistatud läbipääsukoht on kilomeetripunktil $24,500 \pm 0,100$ km. Tegemist on olulise kohaga kõigile kolmele sõraliseliigile. Soovitus jääb samaks, mis põhjaruandes. Samatasemelise ulukite läbipääsu loomiseks jätta piirdeaedadesse katkestused vähemalt 0,200 km ulatuses ning varustada teelõik ulukite liikumist tuvastavate sensoritega ja interaktiivsete piirkiirus- ja hoiatusmärkidega. Kui samatasemeline ulukiläbipääs ei ole võimalik, siis tuleb kaaluda ulukitele eritasemelise alt- või ülepääsu rajamist.

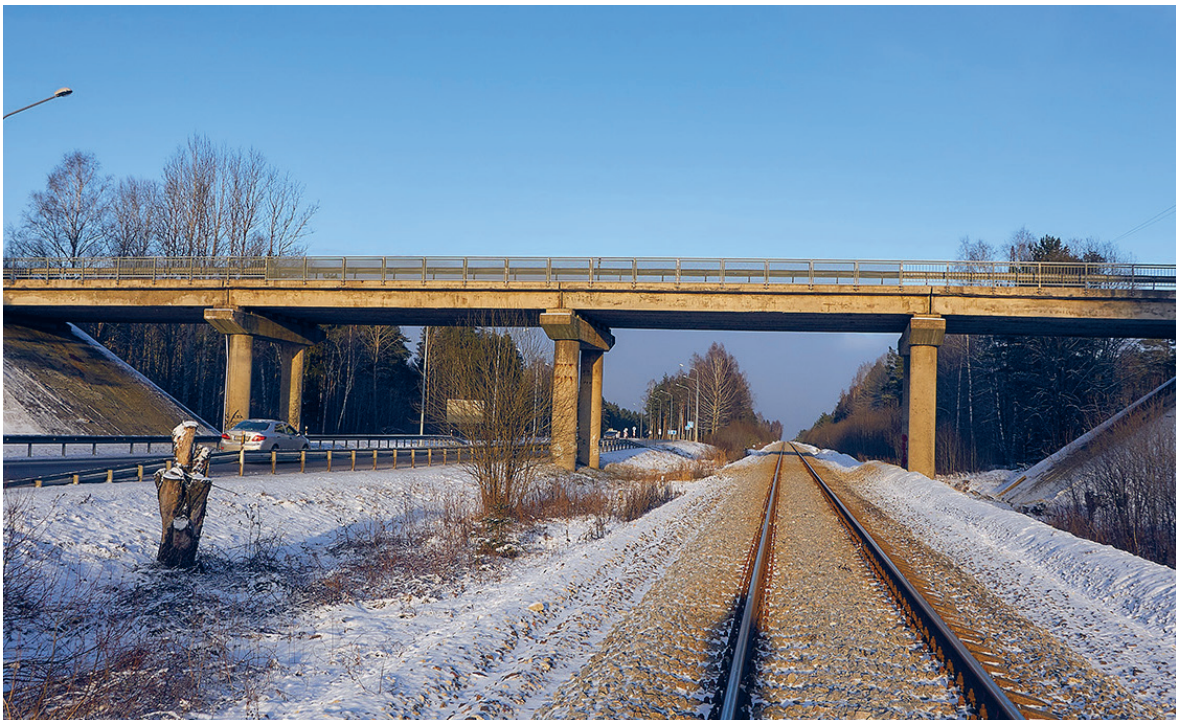
Foto 2. Tammemäe viadukt, mille idapoolne (pildil parempoolne) osa tuleb kohandada loomadele sobivaks altpääsuks; koht B1.

Photo 2. Tammemäe viaduct. The eastern part (right side on the photo) of the opening should be adjusted as a wildlife underpass; site B1.

- **Koht B1.** Läbipääs Tammemäe viadukti alt, raudteest idapool. Läbipääsusoovitus lisandus pärast põhjaruande koostamist 17.01.2017 toimunud koosoleku tulemusena. Läbipääsu ulukitele sobivaks kohandamisel on oluline piirata aiaga maantee ja raudtee vaheline ala, et loomad ei satuks teele ja liiklussõlme sisesesse alasse, vaid liiguksid läbiks läbipääsu koridori. Liiklussõlme uue viadukti rajamisel jätta äärmine idapoolne ava (postivahe) ulukiläbipääsuks – kitsaima koha laius ≥ 10 m ja kõrgus ≥ 5 m. Minimeeri inimeste ja sõidukite liikumist loodavas ulukite läbipääsus.

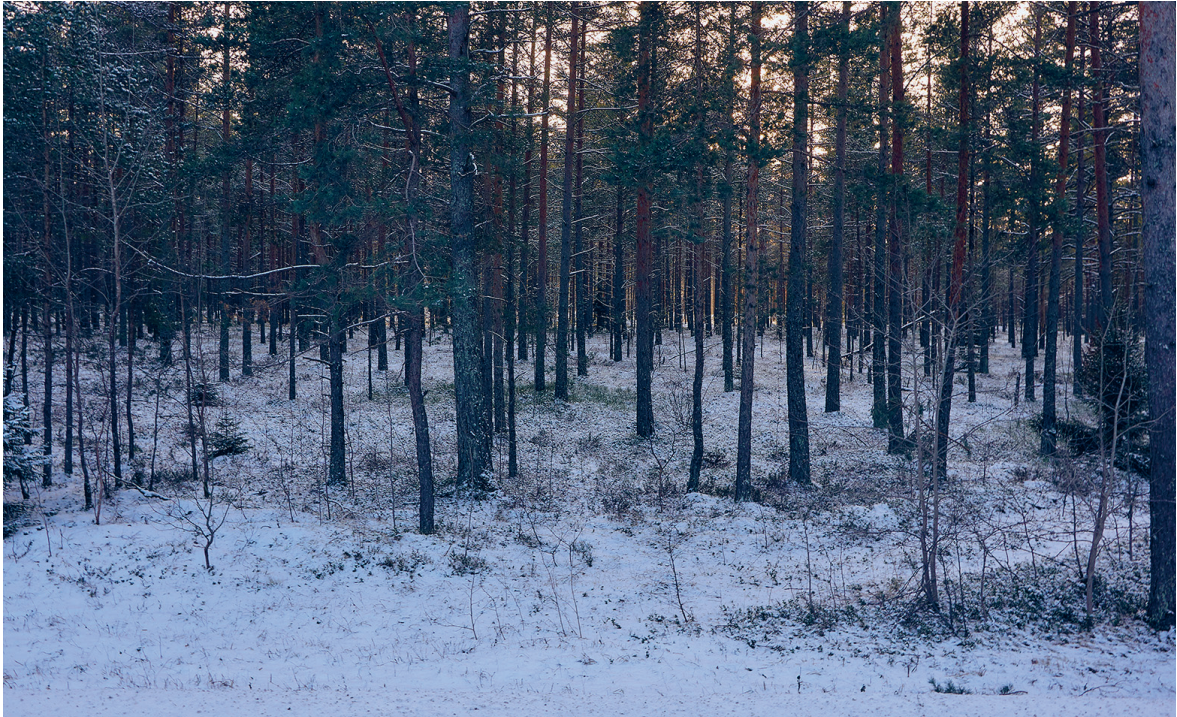
Foto 3. Metsaelupaik ette nähtud ulukitunneli kohas B2.

Photo 3. Forest habitat at the wildlife passage site B2.

- **Koht B2.** Ulukitunnel kilomeetripunktide 21,250–21,620 vahel (370 m). Eelistatud läbipääsukoht on kilomeetripunktil 21,550. Varasemalt on samasse piirkonda soovitatud ökodukti rajamist, kuid eeldatavasti oleks tunneli rajamine odavam ja säästab koha naabruses olevaid elupaiku. Võrreldes põhiaruandega lühenes piiritletud teelõik lääneotsast ning seoses liivakarjääri laiendamise plaanidega teest põhja pool, nihutati soovitatud läbipääsukoht 900 m ida poole. 17.01.2017 toimunud koosolekul täpsustati läbipääsu gabariidid ja omadused. Tunneli kitsaima koha laius ≥ 20 m ja kõrgus ≥ 4 m, tunneli pikkus ≤ 30 m. Tunneli põhi peab olema kaetud loodusliku pinnaga (liiv, muld vms.) ja püsima kuiv – sinna ei tohi koguneda vett, muidu ei ole tunnel loomadele kasutatav. Tunnelis ei tohi liigelda mootorsõidukiga. Maantee serva luua müratõkked, mis vähendavad maanteeliikluse häiringut tunnelile lähenevatele loomadele. Tegemist on olulise kohaga peamiselt metskitsele ja metsseale, koht on vähem oluline põdrale. Joonisel 5 on ringiga on tähistatud varasemas uuringus soovitatud ökodukti asupaik, ruut tähistab planeeritud ulukiläbipääsu asupaika *Rail Baltic* raudteel. Viimane peaks moodustama kohaga B2 hästi ühendatud ulukite liikumiskoridori.

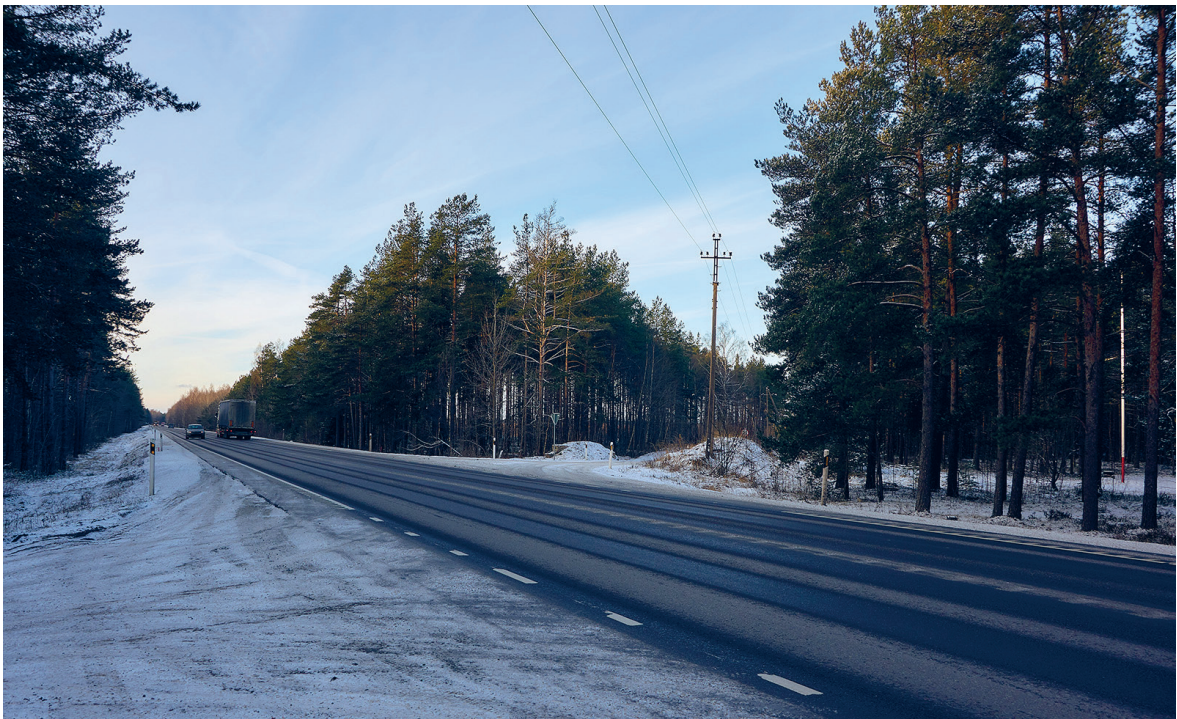
Foto 4. Olemasolev maantee ja elupaigad ette nähtud ulukitunneli kohas B2.

Photo 4. Current road and habitats at the recommended wildlife passage site B2.

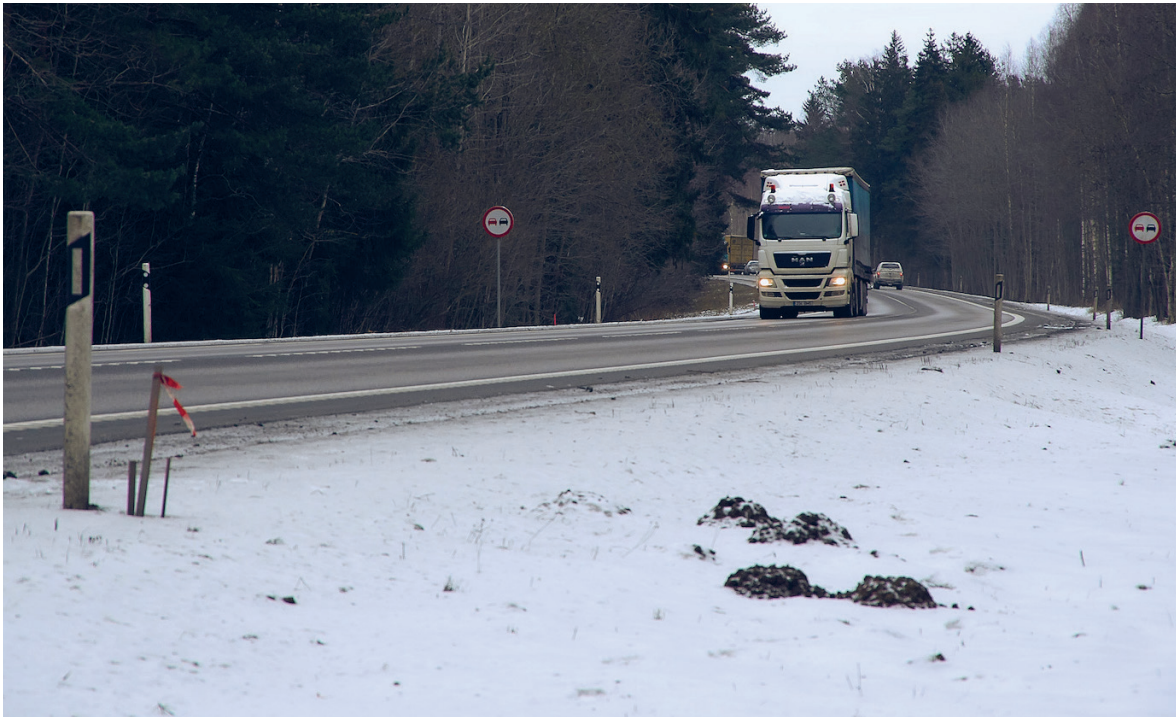
Foto 5. Tallinna ringtee ja Rail Baltic raudtee ristumiskoht, koht B3.

Photo 5. An intersection of Tallinn's circuit road and Rail Baltic railway, site B3.

- **Koht B3.** Altpääs mõlemal pool *Rail Baltic* raudteed. Läbipääsukoha soovitus on sama, kui põhiaruandes. 17.01.2017 toimunud koosolekul täpsustati läbipääsu gabariidid. Raudteest läänepool jääv läbipääsuava jääb ainsaks põdra ühenduskoridoriks, mis seob Männiku raba elupaigad lõunapoolsete aladega, ida pool olev läbipääs kompenseerib osaliselt läbipääsu puudumist kohas C. Läbipääsuavade kitsaima koha laius ≥ 40 m ja kõrgus ≥ 6 m.

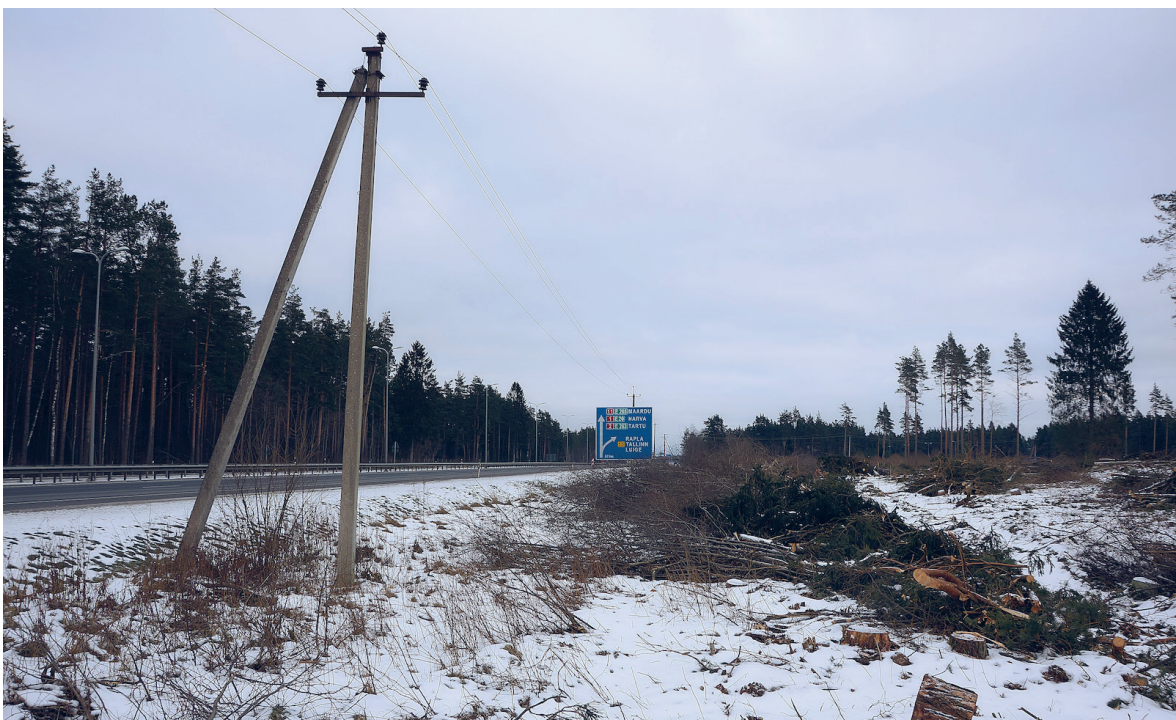
Foto 6. Värske raiesmik uuritud teelõigu idapoolse osa servas kohas C meeltab metskitsesid ja metssigasid toitu otsima.

Photo 6. A recent clear-cut area at the eastern part of the study area (site C) provides food for roe deer and wild boar.

- **Koht C.** Ulukirohke teelõik kilomeetripunktide 19,070–20,400 vahel (1330 m). II etapi ulukijälgede loenduse tulemusel pikenes eristatud teelõik mõlemast otsast. Lahenduse soovitus on sama, kui põhiaruandes: looduslikult hea ala kõigile kolmele liigile, kuid naabruses planeeritud taristu arenduse tõttu on läbipääsu rajamine ebaratsionaalselt keeruline ja kulukas teostada. Läbipääsu rajamisel oleks vajalik luua terviklahendus samas kohas ka *Rail Baltic* raudteel ja tugimaanteel nr. 15. Läbipääsu mitte rajamisel on oluline kogu teelõigu piiramine aiaga nii, et loomad maanteele ei pääse. Kohas B3 *Rail Baltic* raudteest ida pool olev läbipääs kompenseerib osaliselt läbipääsu puudumist kohas C.

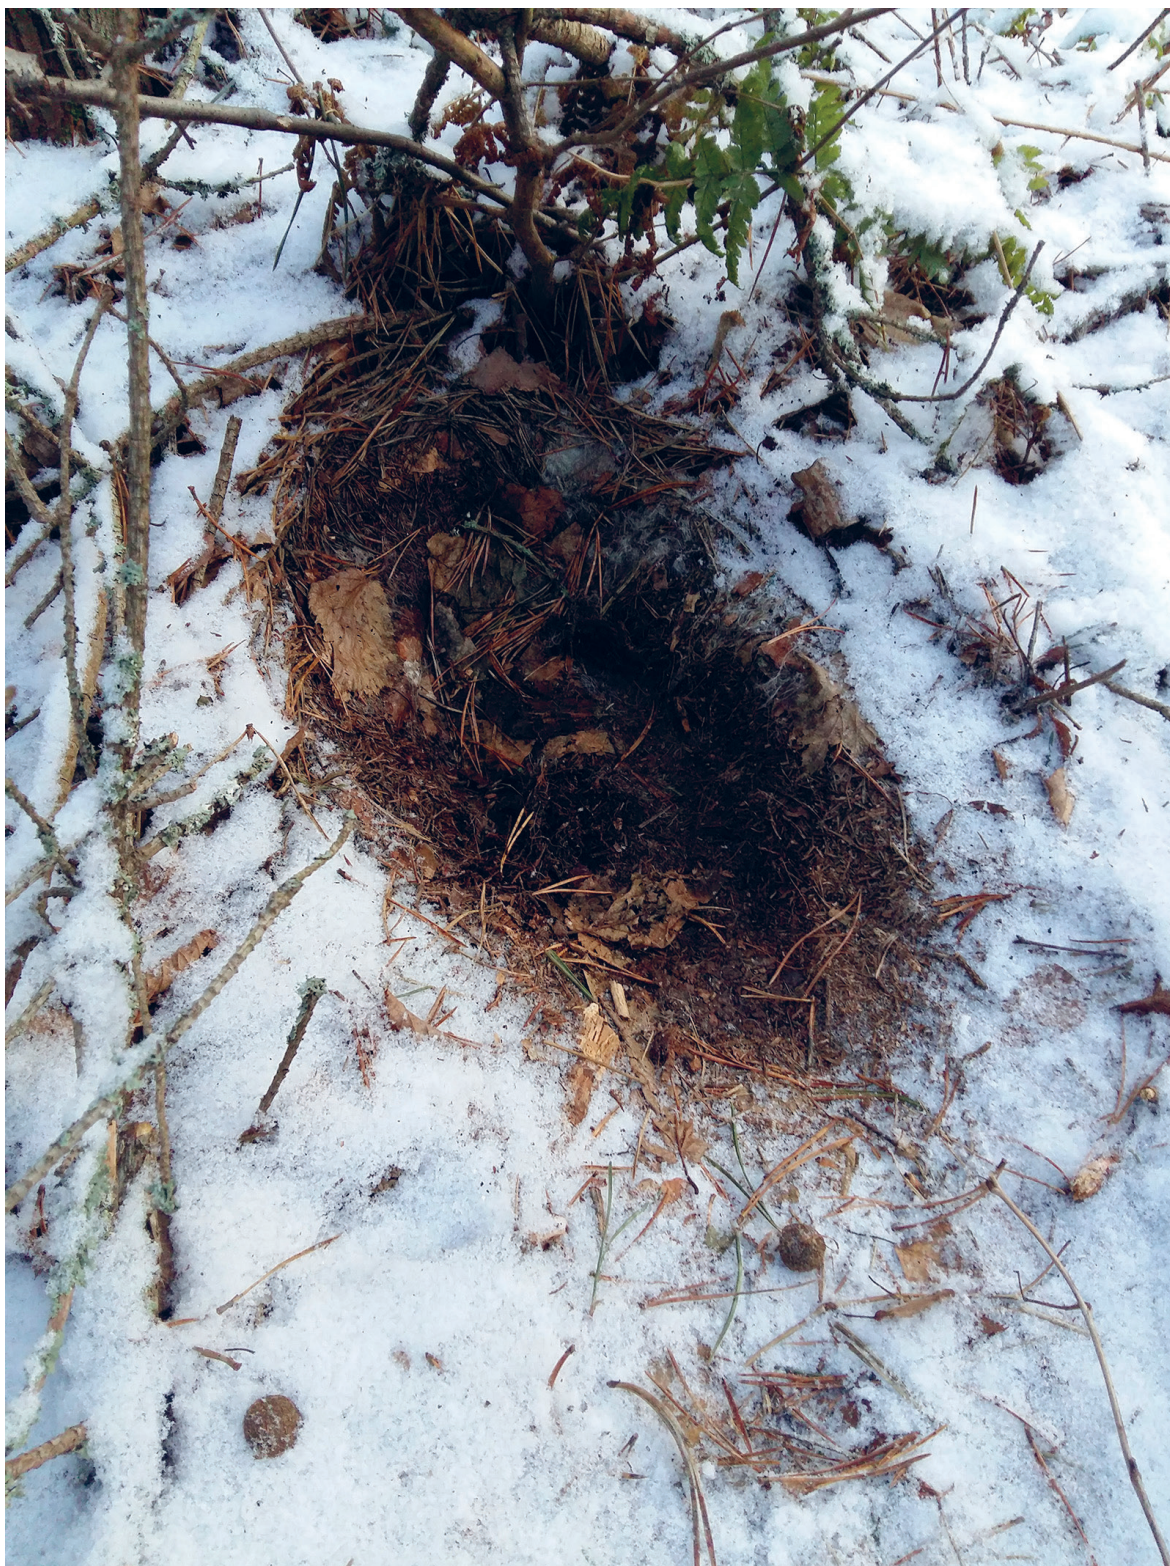
Foto 7. Halljänese magamislohk Männiku raba servas.

Photo 7. *The sleeping place of European hare at the edge of Männiku bog.*

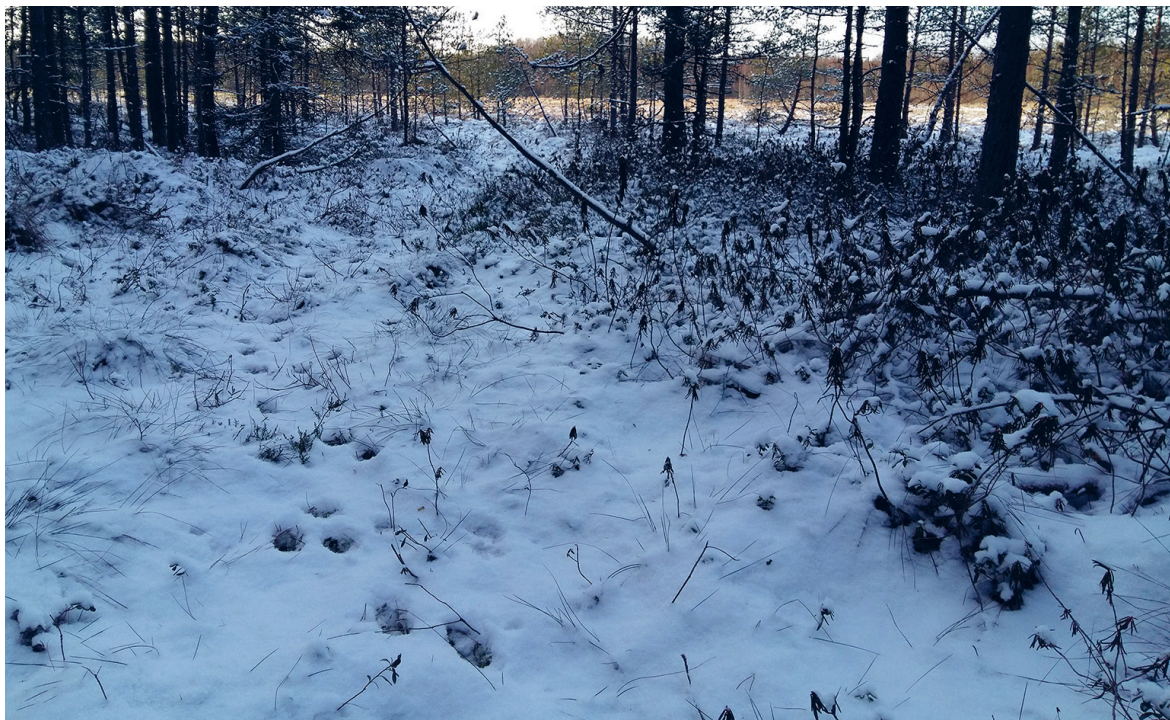
Foto 8. Metskitse jäljerada Männiku rabas.

Photo 8. Roe deer tracks at Männiku bog.

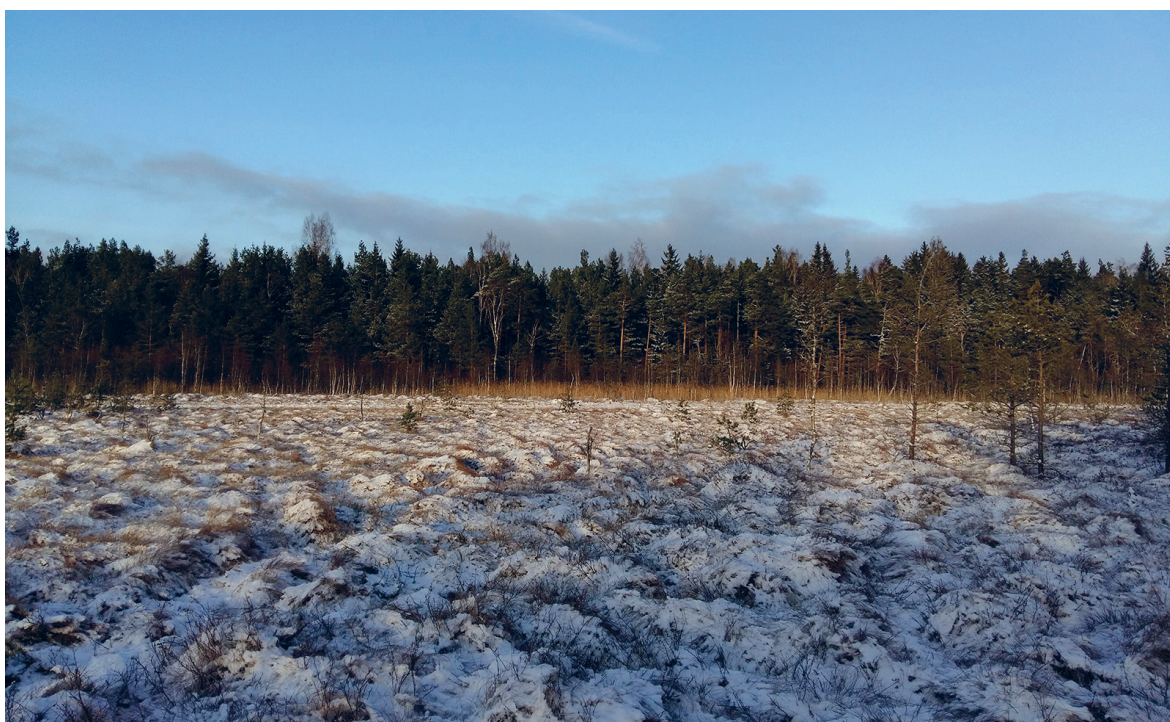
Foto 9. Soine ala Männiku raba servas, kus leidis palju metskitse ja metssea tegevusjälgi.

Photo 9. Swampy area where lots of roe deer and wild boar tracks were found at the edge of Männiku bog.

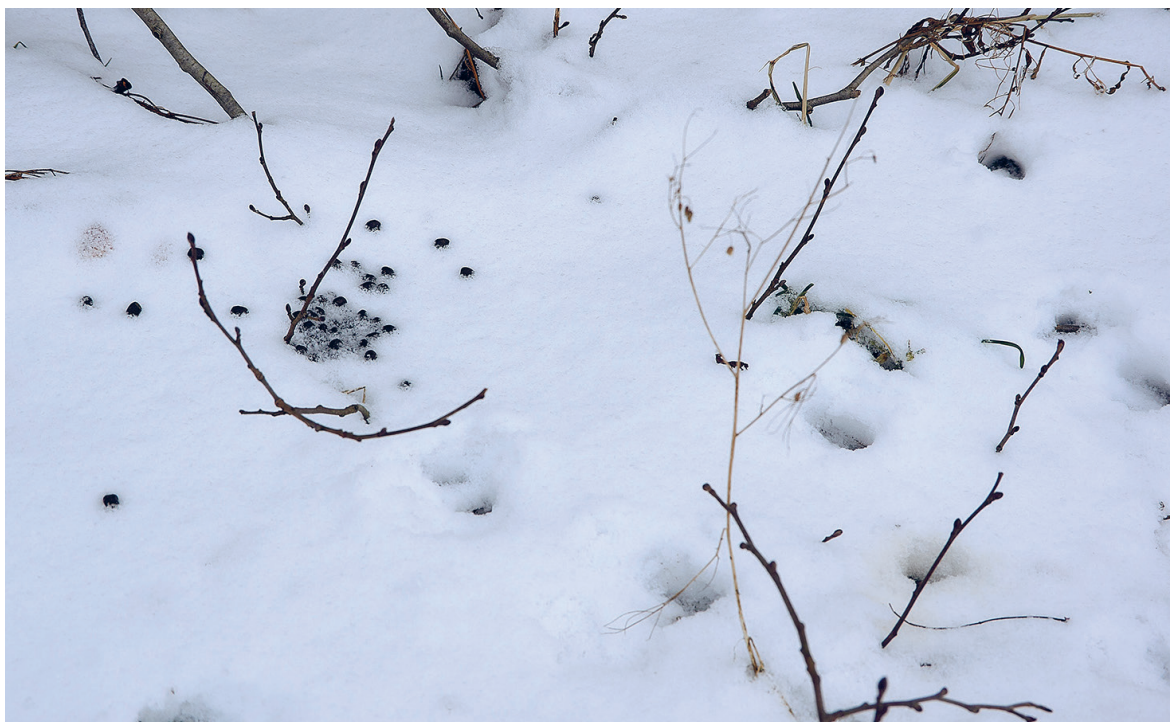
Foto 10. Metskitse pabulad, uriin ja jäljed lumes.

Photo 10. *The excrements and tracks of roe deer in snow.*

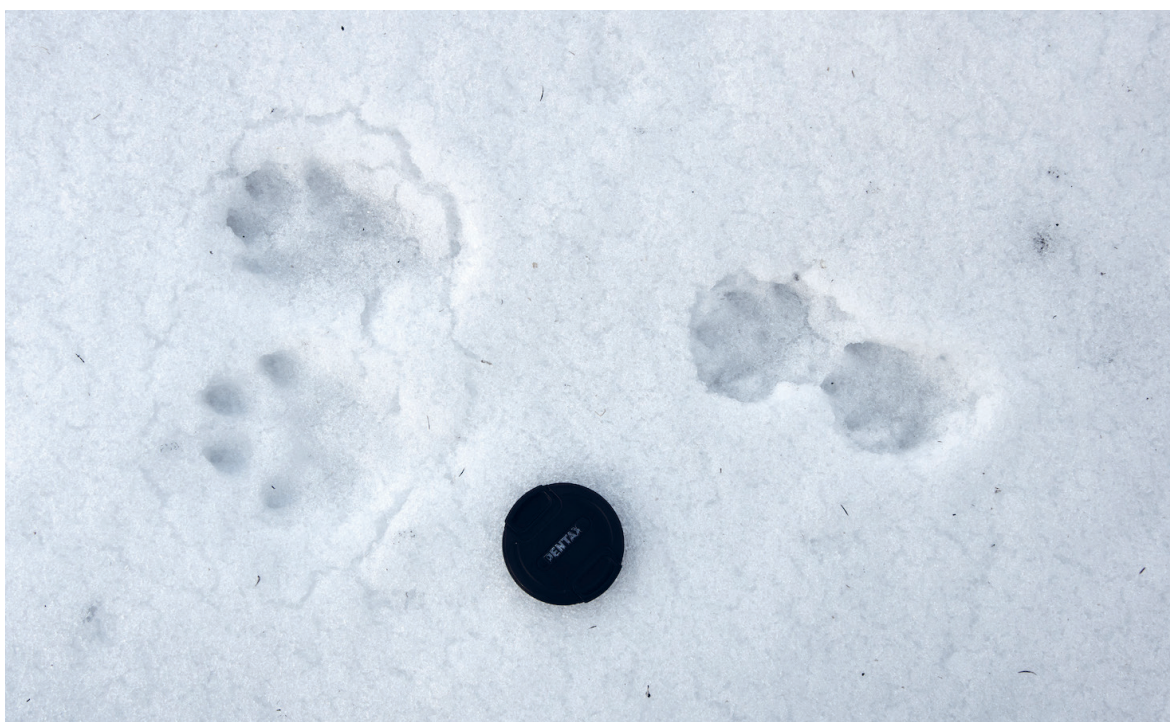
Foto 11. Valgejänese jäljed lumel. Mastaabiks oleva objektiivi katiku läbimõõt on 66 mm.

Photo 11. *Foot prints of mountain hare on snow. The diameter of the lens cap is 66 mm.*
